Selamento de superfície em restaurações de resina composta: Avaliação clínica e de modelos de estudo

TORRES, A.C.M.; PAGANI, C.; ARAÚJO, M.A.M. Surface sealant in composite resin restorations : clinical and study models evaluation. *Pós-Grad Rev Fac Odontol São José dos Campos*, v.3 , n.2 , p. , 2000.

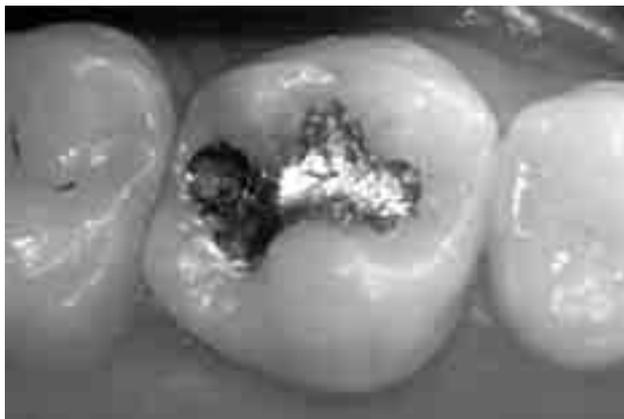
FIGURA 1 - Restauração a ser substituída.

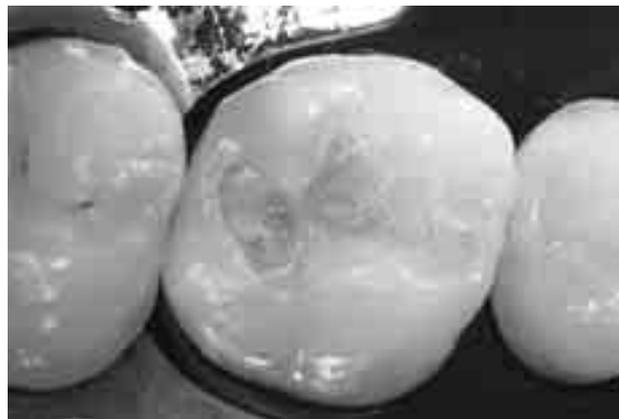
FIGURA 2 - Preparo cavitário realizado.

Os procedimentos operatórios foram realizados por um único operador que, após isolamento absoluto do campo operatório, realizou preparos cavitários conservadores de classe I, envolvendo toda a extensão da lesão de cárie ou a área correspondente a restauração a ser removida (Figuras 1 e 2). O ângulo cavo-superficial não recebeu nenhum tipo de bisel, de forma a facilitar a visualização do término dos preparos. As cavidades bastante profundas foram protegidas com cimento de hidróxido de cálcio (Hydro C - Calk-Dentsply). Em seguida foi realizado o condicionamento ácido total da cavidade com ácido fosfórico a 37% por 15s, lavagem abundante e secagem pela técnica da absorção por bolinhas de papel absorvente, sendo aplicado do sistema adesivo Scotchbond Multipurpose Plus (3M), segundo as recomendações do fabricante (Figuras 3 e 4). Logo após, procedeu-se a inserção da resina composta (Z100 - 3M) pela técnica incremental, tendo cada incremento no máximo 2mm de espessura, fotopolimerizado por quarenta segundos, empregando o aparelho Ultralux Eletronic - Dabi-Atlante, com intensidade mínima de luz de 400 mW/cm² (Figuras 5 e 6).

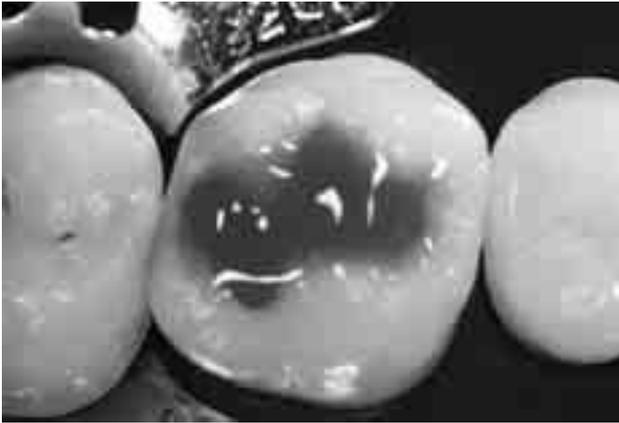
FIGURA 3 - Condicionamento ácido total da cavidade por 15 segundos.

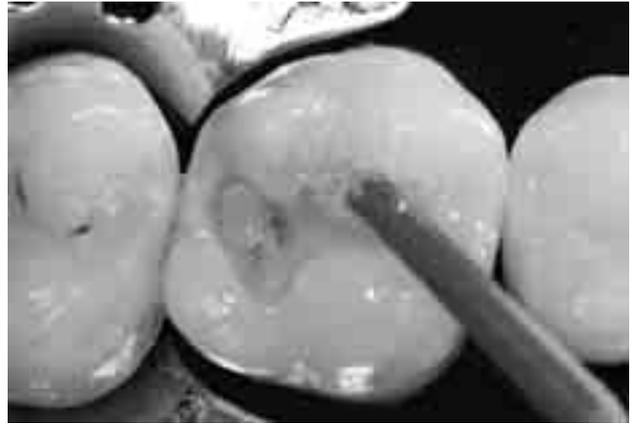
FIGURA 4 - Aplicação do sistema adesivo Scotchbond Multipurpose Plus.

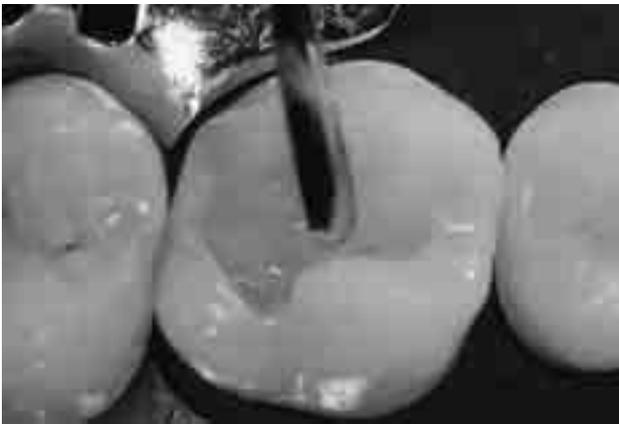
FIGURA 5 - Inserção incremental da resina composta Z100 com espátula antiaderente.

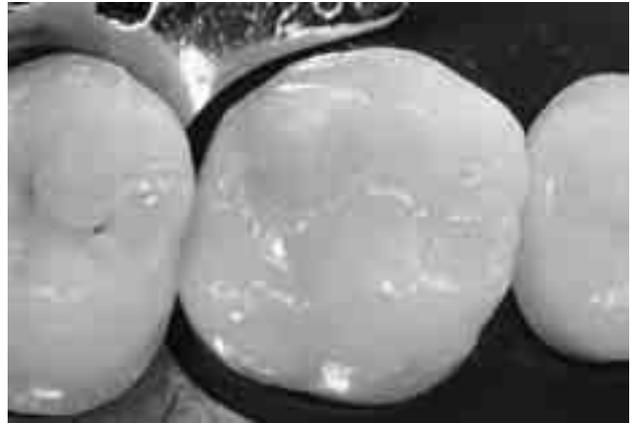
FIGURA 6 - Cavidade totalmente preenchida com resina composta.

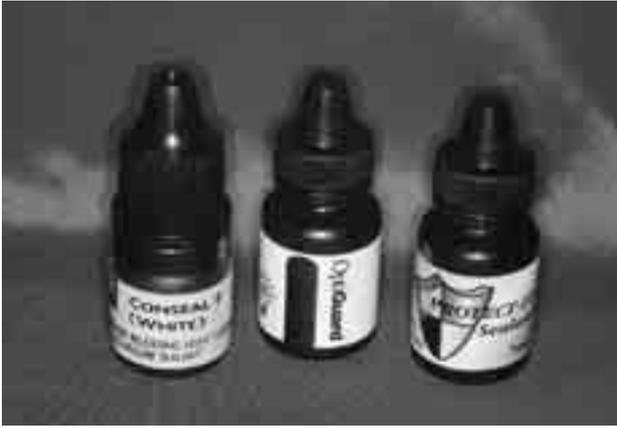
FIGURA 7 - Materiais utilizados como seladores de superfície.

Os materiais utilizados nos Grupos II, III são específicos para o selamento superficial de restaurações, enquanto o aplicado no Grupo IV é um selante de fossas e fissuras (Figura 7). A composição química dos materiais utilizados estão descritas na Quadro 1.

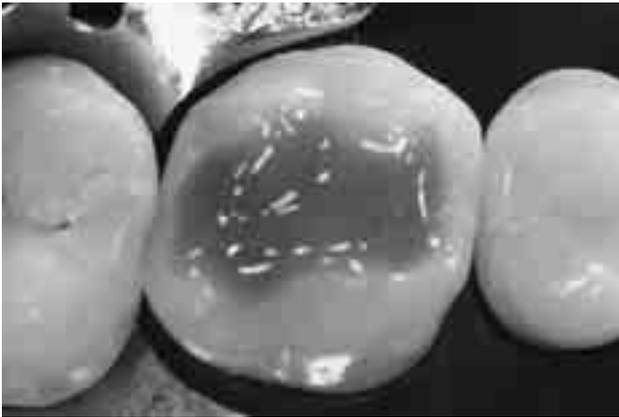
FIGURA 8 - Condicionamento ácido da superfície da restauração e estrutura dental adjacente.

A aplicação destes agentes na superfície das restaurações foi realizada conforme os procedimentos descritos na Tabela 2, seguindo as especificações dos fabricantes. O condicionamento ácido foi realizado sobre a restauração e 2mm além da margem cavo-superficial da mesma (Fig. 8), seguida pela aplicação dos respectivos seladores de superfície (Figs. 9 e 10).

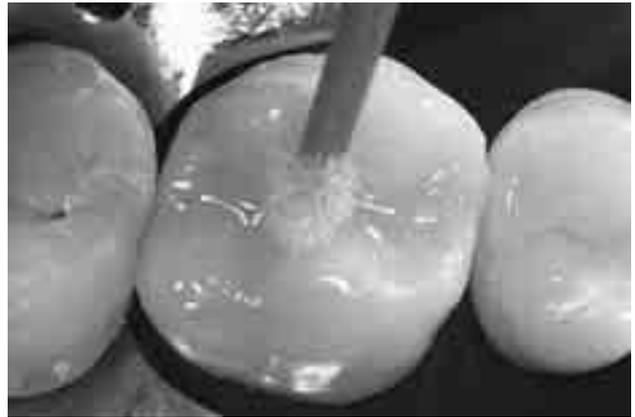
FIGURA 9 - Aplicação do selante de superfície.

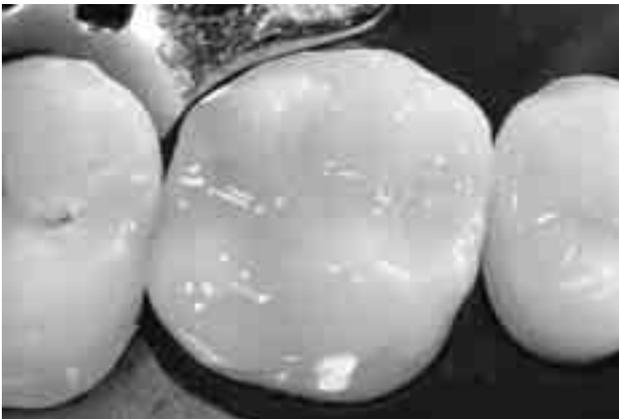
FIGURA 10 - Restauração concluída.

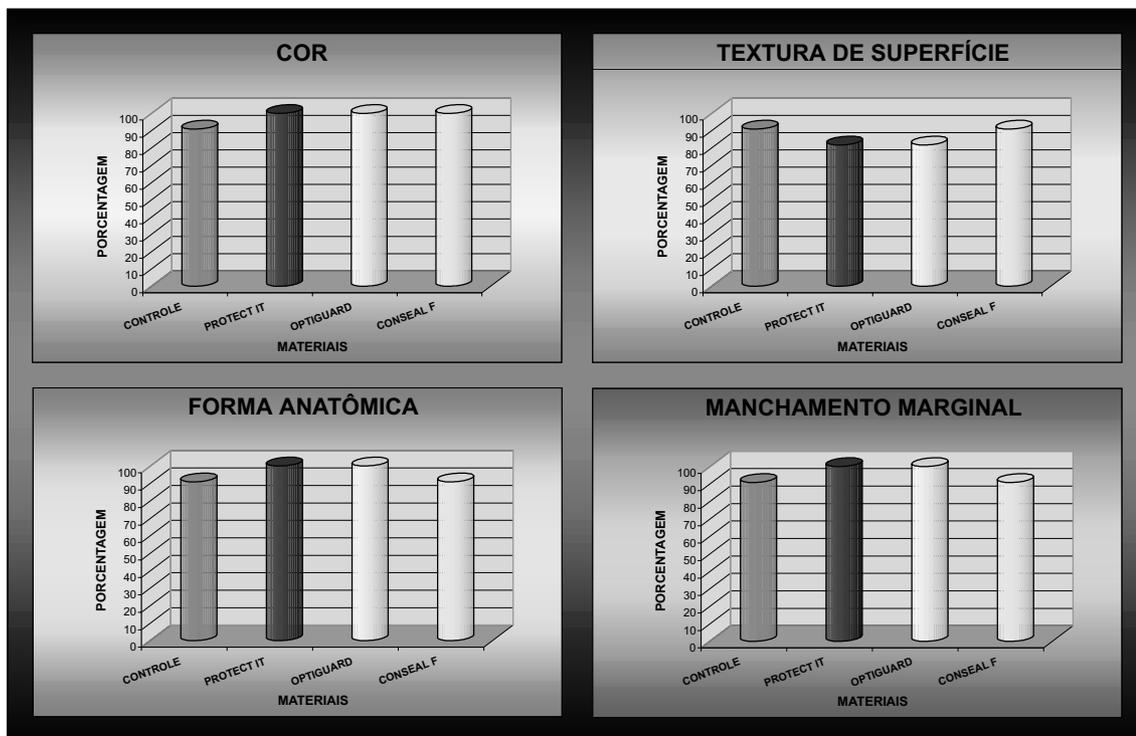
FIGURA 11 – Percentagem de restaurações satisfatórias aos 24 meses.

Os dados clínicos foram submetidos ao teste de Fisher, não sendo constatadas diferenças estatisticamente significantes entre os grupos, para todos os aspectos avaliados, em todos os períodos de tempo. Na Figura 11 observamos gráficos que mostram a porcentagem de restaurações que permaneceram satisfatórias aos 24 meses em relação a cor, textura de superfície, forma anatômica e manchamento marginal. Para os demais fatores avaliados 100% das restaurações permaneceram satisfatórias.

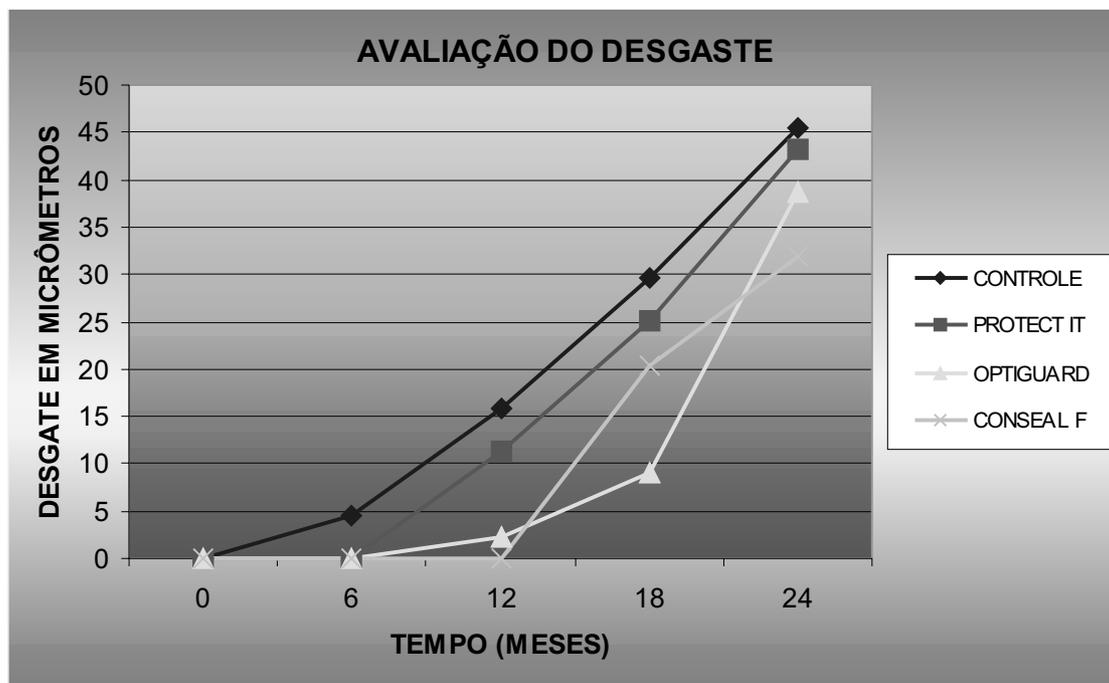
Na Figura 12 podemos acompanhar a evolução do desgaste das restaurações, através das médias de desgaste, com o passar do tempo. Na avaliação inicial, todas as restaurações encontravam-se perfeitamente adaptadas, sem a presença de degraus marginais (Figura 13). Observamos que aos seis meses somente o grupo controle apresentou uma média de desgaste mensurável, embora este valor não tenha sido considerado significativo em relação aos demais grupos (Tabela 1). Aos 12 meses o grupo Protect it seguia o padrão de desgaste do

grupo Controle, enquanto os grupos Conseal F e OptiGuard apresentaram as menores médias.

Aos 18 meses, o grupo Conseal F apresentou um pico de desgaste, embora não significativo em relação ao grupo OptiGuard, sugerindo uma diminuição da capacidade protetora do material, enquanto o OptiGuard ainda apresentava algum efeito. Aos 24 meses, todos os grupos passaram a apresentar altas taxas de desgaste, sugerindo que todos os seladores perderam sua efetividade.

FIGURA 12 - Evolução do desgaste das restaurações.

A penetração do adesivo de esmalte, aplicado após o término das restaurações foi observada por Tortenson & Odén²⁹ (1989) que constataram que os mesmos podem penetrar por 0,5 a 2mm. Segundo Mc Court & Eick¹⁷ (1988) um selante de fossas e fissuras penetrou 0,3mm dentro dos microdefeitos de restaurações classe II em molares decíduos. O selante de fossas e fissuras Conseal F, devido a sua maior viscosidade, não deve ter tido uma penetração tão profunda quanto ao do selador OptiGuard que é extremamente fluído. O OptiGuard provavelmente penetrou mais profundamente nos microdefeitos tendendo proteger a restauração por mais tempo (Figura 12).

observar um menor desgaste com este material em relação ao grupo controle, porém esta diferença não foi significativa (Figura 12). A explicação para tal fato pode ser a incapacidade do selante penetrar profundamente nos defeitos de superfície. Contudo, este ponto permanece especulativo.

Alguns autores⁶⁻⁸ concluíram em seus estudos que a aplicação de um selante de superfície de baixa viscosidade é viável para melhorar a resistência de resinas compostas em dentes posteriores, sendo que após um ano, a média do grau de desgaste das restaurações seladas foi aproximadamente a metade daquelas restaurações que não receberam tratamento adicional, além de apresentarem melhor integridade marginal. Estas observações estão de acordo com o que observamos neste estudo exceto para o selante Protect It (Figura 12).

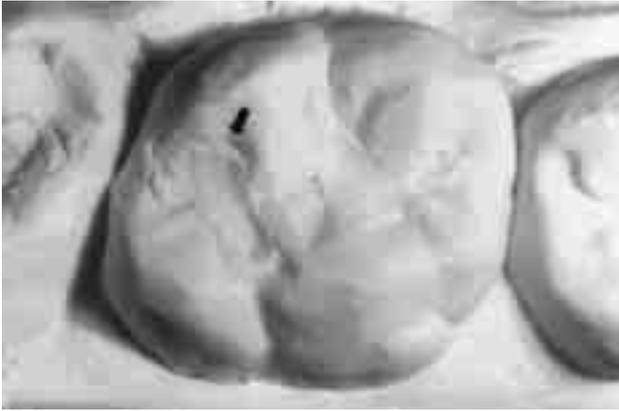
FIGURA 13 - Vista por MEV da superfície oclusal de uma restauração pertencente ao Grupo Controle, logo após o término da mesma.

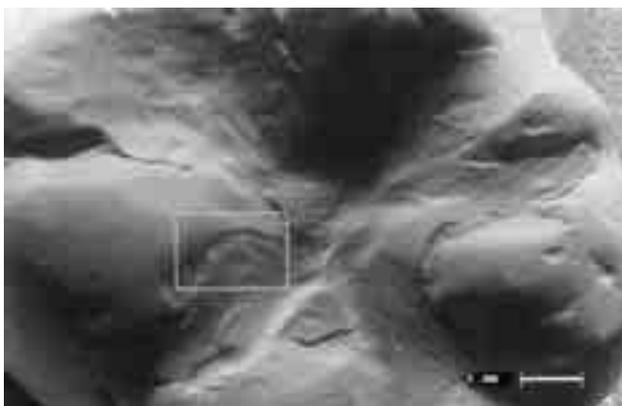
FIGURA 14 - Modelo evidenciando uma restauração selada com Conseal F, logo após o término da mesma.

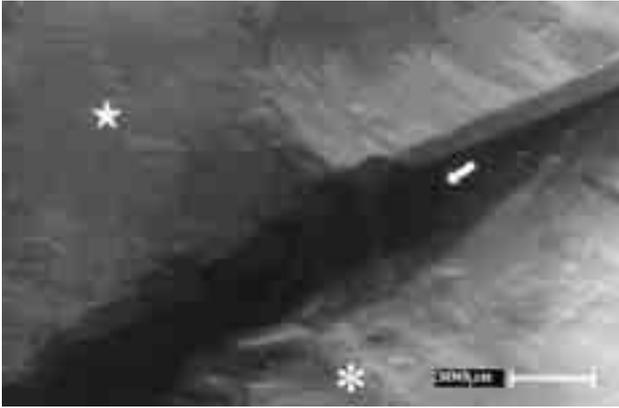
FIGURA 16 – Dente pertencente ao Grupo Optiguard, exibindo desgastes marginais não detectados clinicamente.

Através deste estudo constatamos que a avaliação clínica quanto a forma anatômica (desgaste) é muito difícil de ser realizada quando na presença de desgastes tão pequenos como os observados nesses grupos, e que o exame visual deve ser complementado pela análise de modelos de estudo. Através dos modelos nós visualizamos mais facilmente problemas como pequenas fraturas de margem de restauração sobrestendida, dificilmente observadas clinicamente. Os resultados clínicos de desgaste não foram concordantes com os observados através da análise de modelos. Embora possamos observar facilmente um desgaste de 25µm num modelo, isto é muito difícil de ser constatado na avaliação clínica direta (Figuras 16 e 17).
